LOS TESOROS DE
San Bartolo Soyaltepec

Memoria de actividades #4

LOS TESOROS DE SAN BARTOLO SOYALTEPEC RECUPERAN SU ESPLENDOR

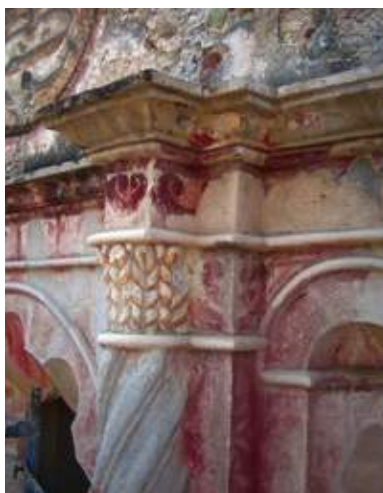
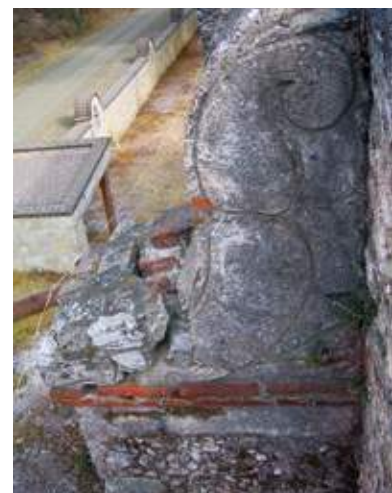
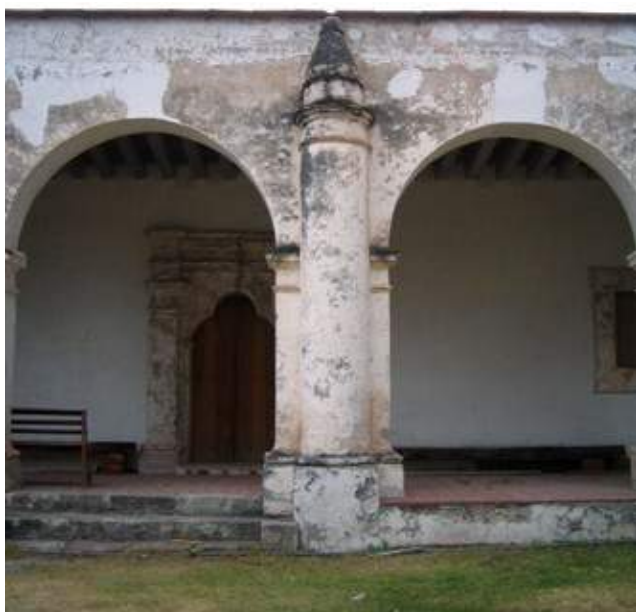
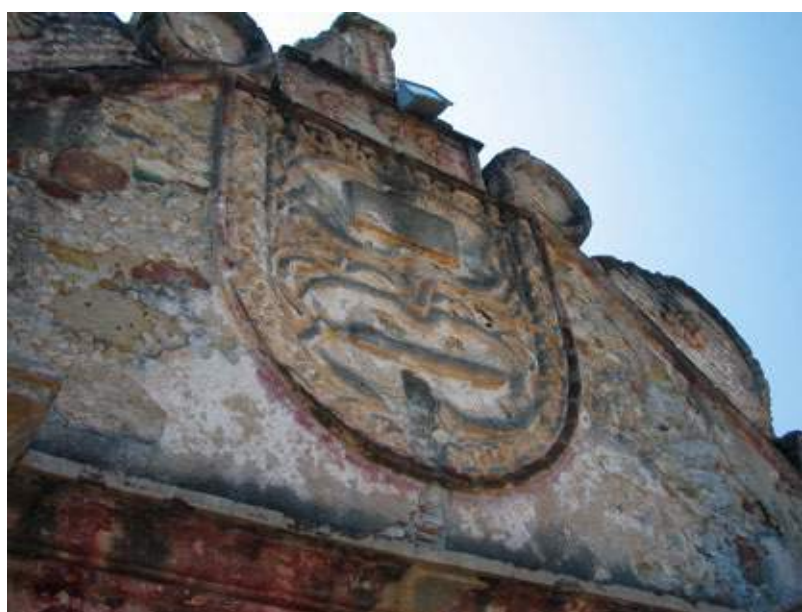
Los elementos de madera como puertas y ventanas presentaban deterioros producidos por la exposición a la lluvia y los cambios de humedad, así como por la acción de insectos. Sus herrajes (chapetones, goznes, picaportes, pasadores, clavo y llamador) estaban oxidados y carcomidos.

Los muros, mampostería, pisos y contrafuertes de piedra tenían presencia de hongos, disgregación de juntas y de aplanados debido al contacto con la humedad y la falta de mantenimiento.

Los materiales de barro también estaban dañados. Las baldosas del piso estaban desgastadas y fracturadas por el constante uso y las gárgolas de barro que desalojan el agua del techo estaban en mal estado o habían sido sustituidas precariamente por unas de metal.

Los acabados finales, los aplanados y la pintura de los muros exteriores del templo se encontraban igualmente deteriorados, presentando agrietamientos, manchas, disgregación y pérdida de elementos debido a la exposición a los agentes naturales y falta de mantenimiento.

Las bóvedas y la cúpula del templo, así como la cubierta de viguería del curato, carecían de un sistema adecuado de impermeabilización como acabado final, facilitándose así las filtraciones de agua de lluvia.

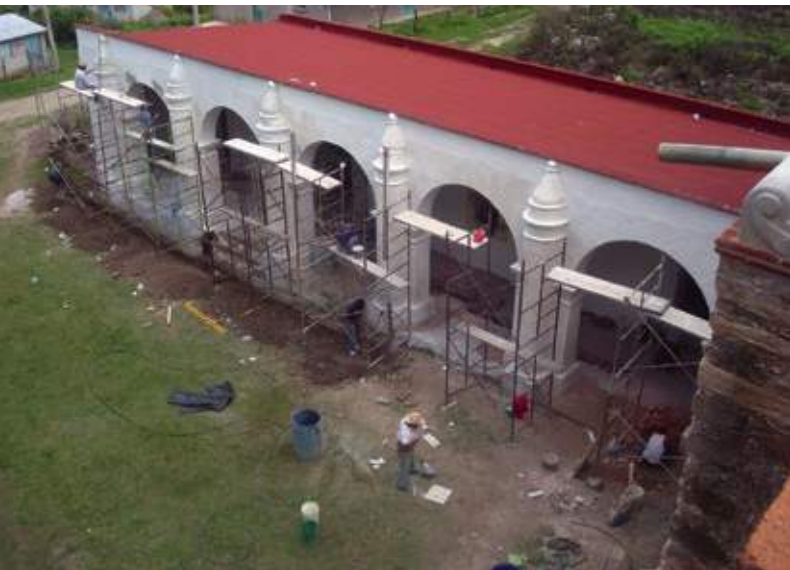
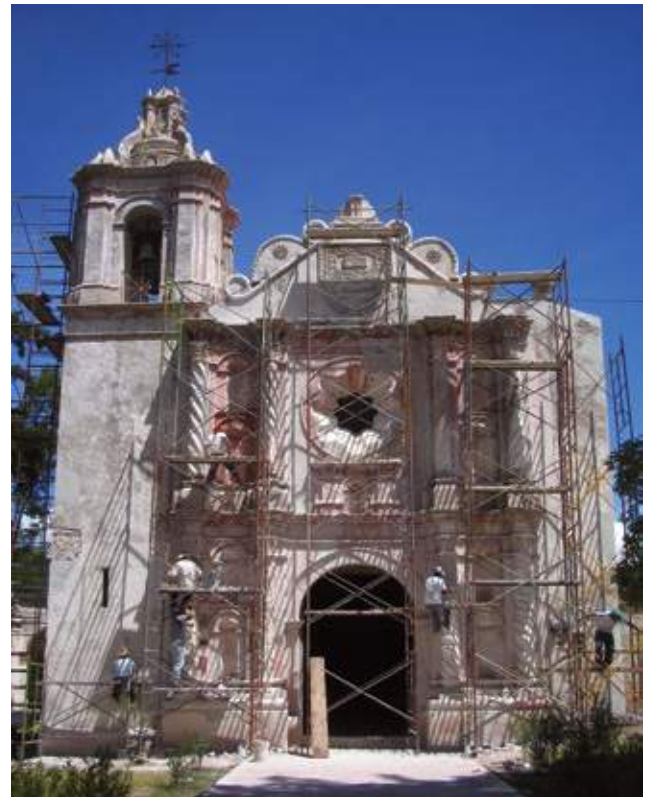
En una primera fase de **liberación** se suprimieron o removieron aquellos elementos agregados o adosados que carecían de un valor cultural o artístico y que presentaban deterioros. Enseguida se llevó a cabo un proceso de **consolidación** para detener las alteraciones existentes, brindar solidez a los elementos que la habían

perdido e introducir elementos que aseguraran su conservación. Finalmente se llevó a cabo la **integración** de elementos que permitirían restablecer la unidad original de la edificación, añadiéndose sólo aquello que estaba sugerido por los vestigios o fragmentos existentes. Para todo lo anterior, se utilizaron materiales y técnicas coherentes con la edificación en un sentido histórico y estético.

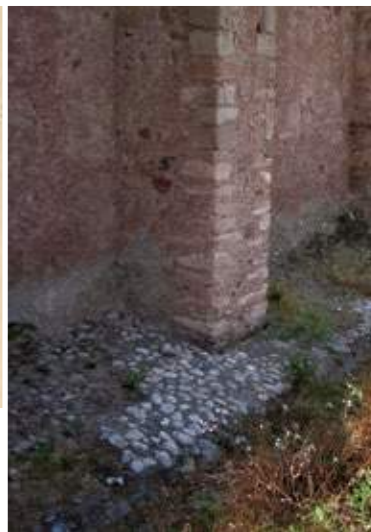
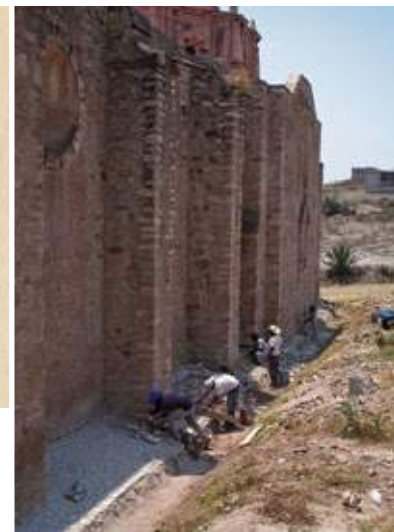
Pisos perimetrales

El perímetro del templo se liberó de las plantas y hierbas que ahí habían crecido, y los remanentes del piso de piedra bola se retiraron para luego reintegrarlo con mortero de cal-arena junto con piedras nuevas que se colectaron en el lecho del río, cuidando de que los nuevos pisos tuvieran un grado de pendiente adecuado y un canal al centro para conducir eficientemente el agua de lluvia en torno al edificio.

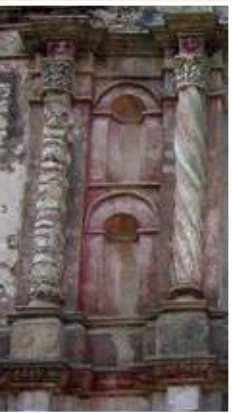
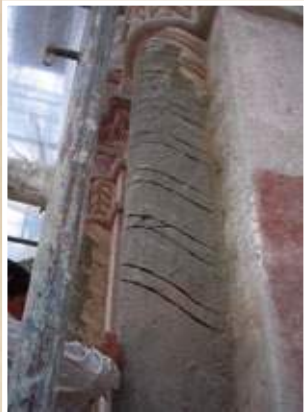
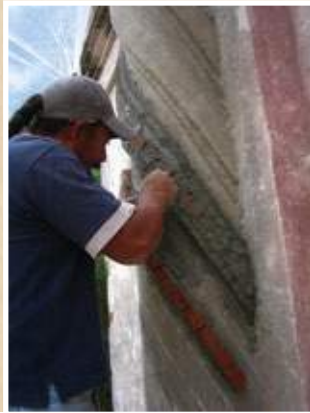
Columnas salomónicas

Las columnas salomónicas del cuerpo inferior de la fachada del templo en algún momento del pasado habían sido restauradas con acabados burdos y notorias diferencias respecto de las originales. Por ello, se optó por retirar dichas reconstrucciones y volverlas a elaborar, pero esta vez basándose en la evidencia del arranque de las columnas originales, lo que permitió determinar correctamente el ancho y la dirección de los elementos decorativos en forma de espiral.

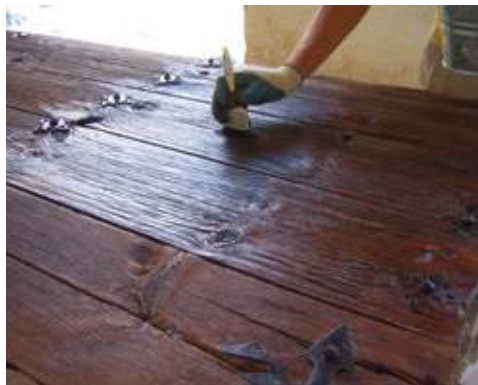
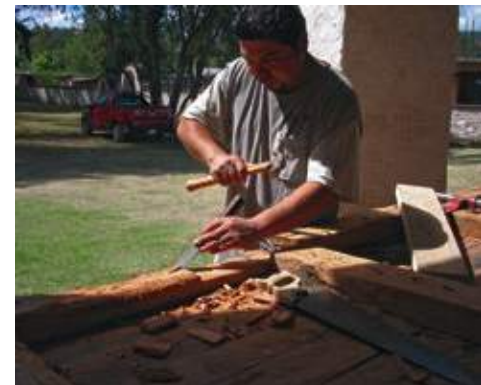
Puertas de madera

Los bastidores de las puertas de madera se desensamblaron y retiraron temporalmente para luego erradicar sus plagas de insectos, retirarles el barniz en mal estado y finalmente aplicarles injertos de madera de cedro en las áreas y piezas con mayor afectación. Al concluir se colocaron nuevamente en su lugar.

Los herrajes de las puertas se desmontaron para su limpieza mecánica y química, lo que permitió eliminar óxidos y concreciones.

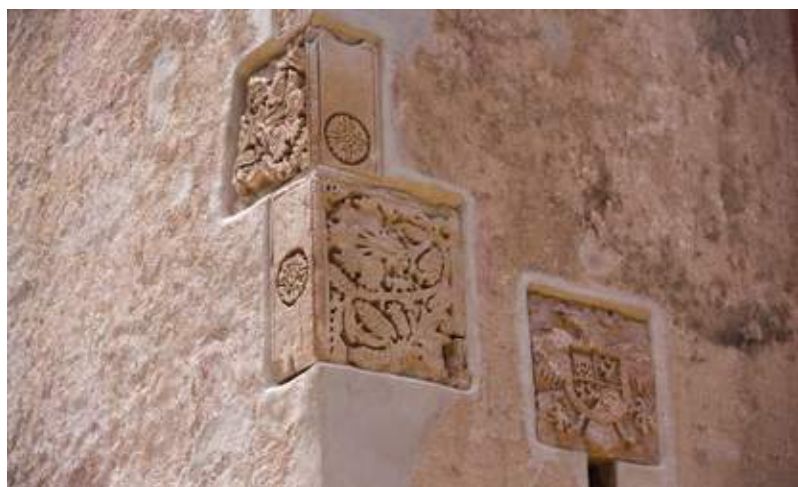
Sillares labrados

Al retirarse los aplanados en mal estado fue evidente que existían algunos sillares de cantera labrada empotrados en la torre del templo. Cuidando de no dañarlos se les dejó al descubierto y se les aplicó una capa de mucílago de nopal como sellador, por último se ribeteó su contorno.

Uno de los sillares representa el escudo de armas de Carlos I de España, los otros dos presentan al frente elementos con formas vegetales y en el costado un rosetón dominico.

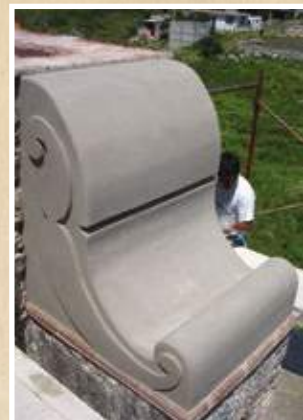
Contrafuertes

Se retiraron las juntas de cal sueltas o en mal estado de los contrafuertes, utilizándose para ello marro y cincel mediante golpes rasantes que evitaran romper las piedras originales.

En la parte superior de estos elementos se sustituyeron las piedras que ya se encontraban fisuradas o fracturadas y se reconstruyeron los remates que habían desaparecido o estaban dañados, para lo cual se siguió la forma y decoración de los pocos originales que aún quedaban en su lugar.

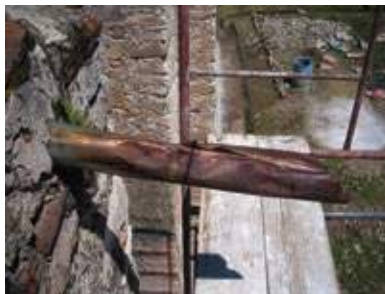
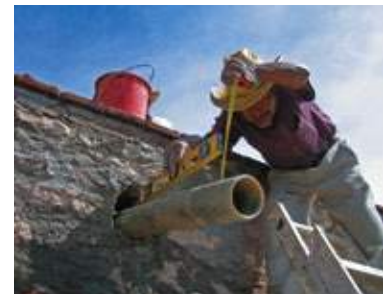
Gárgolas

Las gárgolas de barro en mal estado, las que habían sido cambiadas por otras de metal o que ya no desalojaran agua con eficiencia, se liberaron para su limpieza o sustitución. Se suministraron y colocaron nuevas gárgolas de barro rojo recocido de fabricación artesanal de 1 metro de longitud.

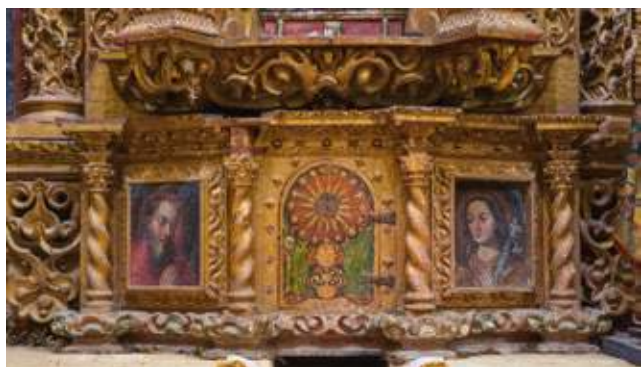
Toda la superficie del retablo, lo mismo que sus pinturas y esculturas presentaban acumulación de polvo y mugre, hollín producido por las velas y excremento de insectos y animales.

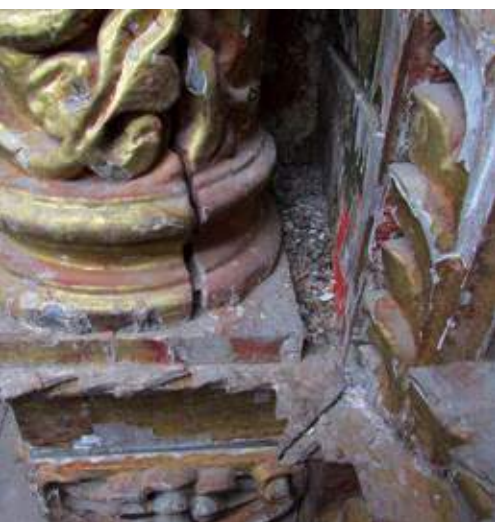
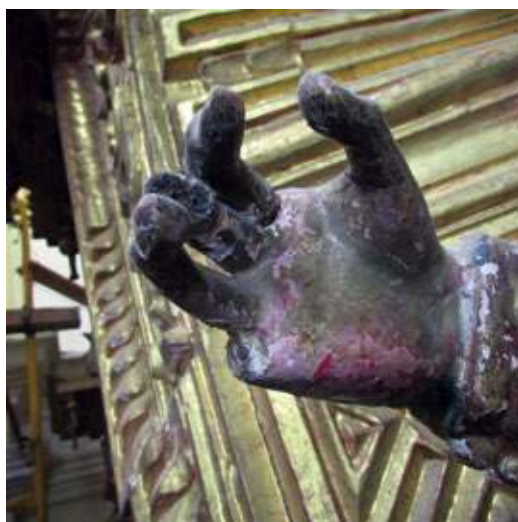
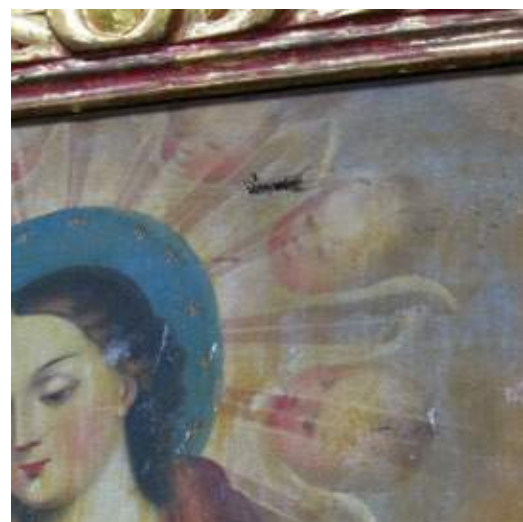
Existían faltantes en las molduras y tallas, sobre todo en la parte superior del nicho del primer cuerpo. La escultura de la Virgen había perdido partes de su base y algunos dedos de las manos. En conjunto estas faltantes creaban lagunas visuales en la lectura de la obra.

Diversos elementos presentaban en su parte frontal y posterior orificios que indicaban que habían sido atacados por insectos que se alimentan de madera.

Las pinturas sobre tela presentaban deformaciones, pérdidas de capa pictórica, desgarrres y orificios, craqueladuras y efectos de la oxidación del barniz.

El principal problema que presentaba el retablo era la pérdida de la hoja de oro y la escamación en un 70% de su superficie. Las escamas son material que ha perdido adhesividad por lo cual comienza a levantarse en forma de escamas y por tanto corre riesgo de desprenderse del todo. También las pinturas y esculturas presentaban escamación.

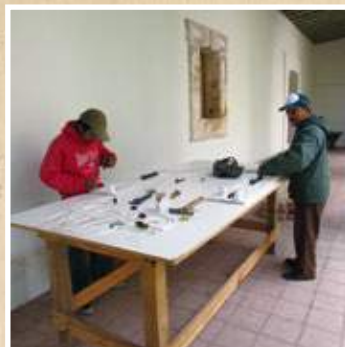
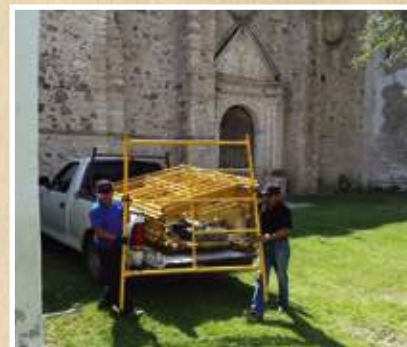
Trabajos preliminares

Antes del inicio de los trabajos de restauración se adecuaron espacios para llevar a cabo las tareas y resguardar las herramientas y materiales. También se protegió el piso del templo para evitar dañarlo y se armaron las torres de andamios.

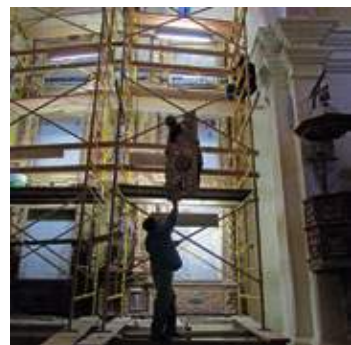
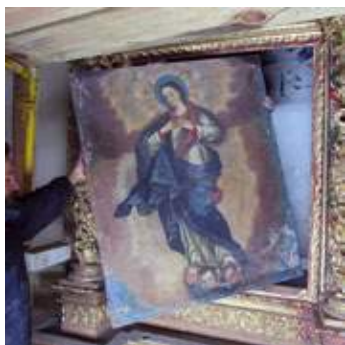
Desmontaje

Fue necesario desmontar algunos elementos como las pinturas y el remate del retablo para trabajar con ellos en un lugar especialmente acondicionado.

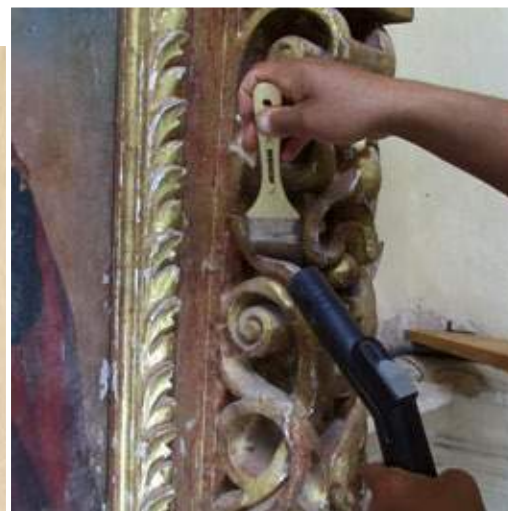
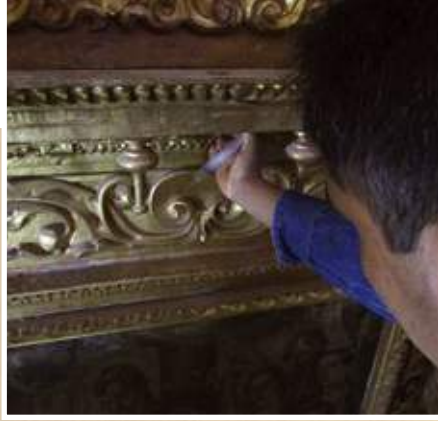
Limpieza mecánica

El primer proceso que se llevó a cabo fue la limpieza mecánica, que consiste en retirar de la superficie los materiales ajenos al retablo tales como polvo, suciedad, tierra, deyecciones, telarañas, restos de insectos y otros animales y demás materiales que se fueron acumulando con el paso del tiempo. También se retiraron clavos modernos, tachuelas y demás elementos de sujeción que no corresponden al mismo retablo.

Para remover estos materiales se utilizaron brochas de pelo suave, brochuelos y perillas con la finalidad de limpiar sin causar abrasiones a la superficie ni a sus capas de pintura y dorado. También se utilizaron bisturí y espátulas metálicas con las que se desprendió la suciedad acumulada, incrustada y compactada entre elementos desajustados en las superficies planas, nicho y cornisas. Todo el material que se iba recolectando con estas herramientas se recogió con una aspiradora para evitar que se volviera a depositar con el viento o la misma acción de las brochas.

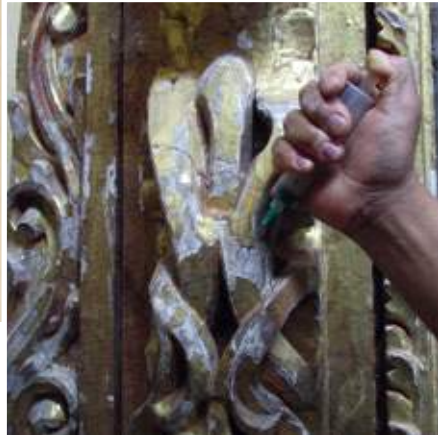
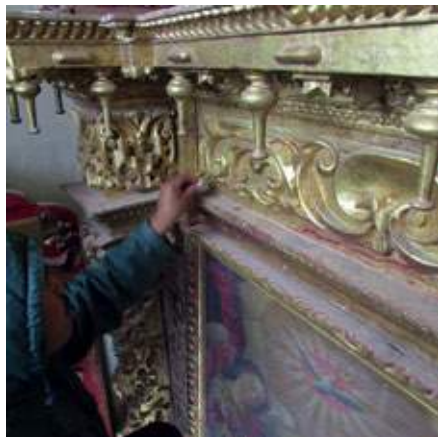
Fijado de estratos pictóricos

Se detectaron zonas donde los estratos de pintura y dorado se encontraban frágiles, desprendidos y escamados, en riesgo de desprenderse por completo y perderse. Por ello se decidió fijarlos, evitando así la pérdida de material original y asegurando la adecuada y eficiente aplicación de los procesos posteriores.

El fijado de las escamas se realizó con un pegamento conocido como cola de conejo diluido en agua y con unas gotas de esencia de clavo como conservador natural. Dicha mezcla se aplicó por inyección tras aplicarse previamente una mezcla de agua y alcohol cuya finalidad era permitir que el adhesivo se introdujera de manera uniforme y estable en el interior de cada escama y cada fisura.

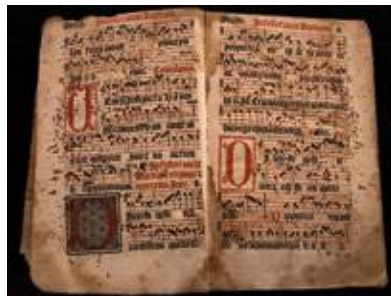
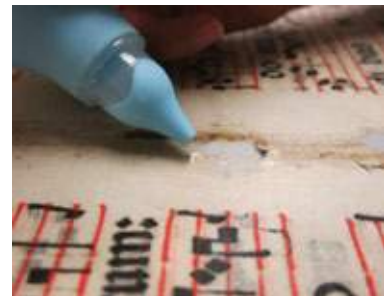
En octubre de 2014 el Centro de Conservación, Restauración y Encuadernación de Adabi de México inició la intervención del *Graduale Sanctoriale* y el *Graduale Dominicale*. Se estudió el papel, la impresión y la encuadernación con el objetivo de elegir aquellos procesos de restauración que respetaran la materialidad, historicidad, tecnología, apreciación visual y función de los documentos. Todos los materiales empleados en la restauración tenían características similares a los originales para no generar nuevos deterioros y permitir, si llegase a ser necesario, su retiro sin comprometer la integridad de los libros.

Los múltiples agujeros causados por insectos que ponían en riesgo la integridad de las hojas se rellenaron con una mezcla de pulpa de algodón y papel japonés, lo cual permite la consulta y mejora la apreciación del impreso.

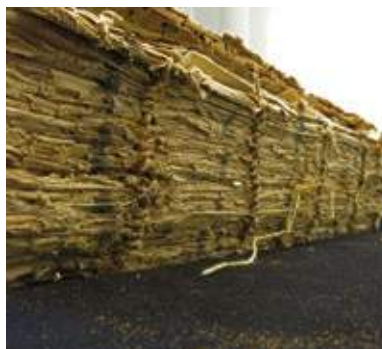
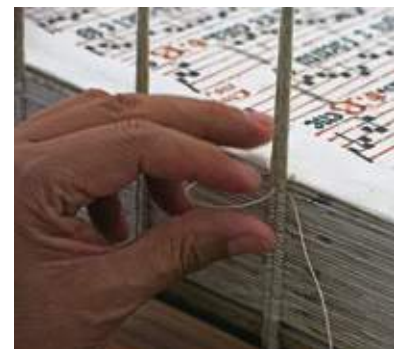
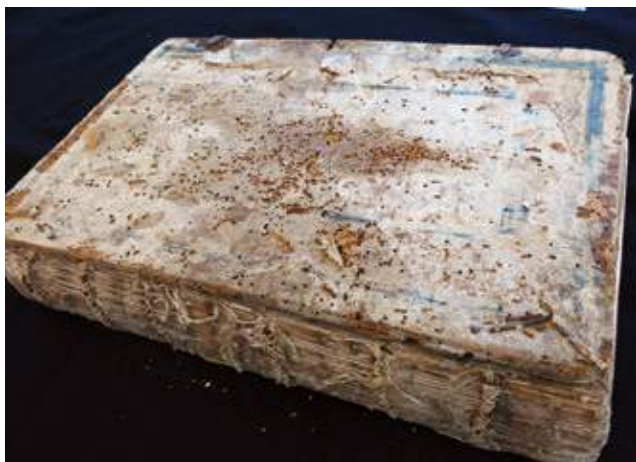
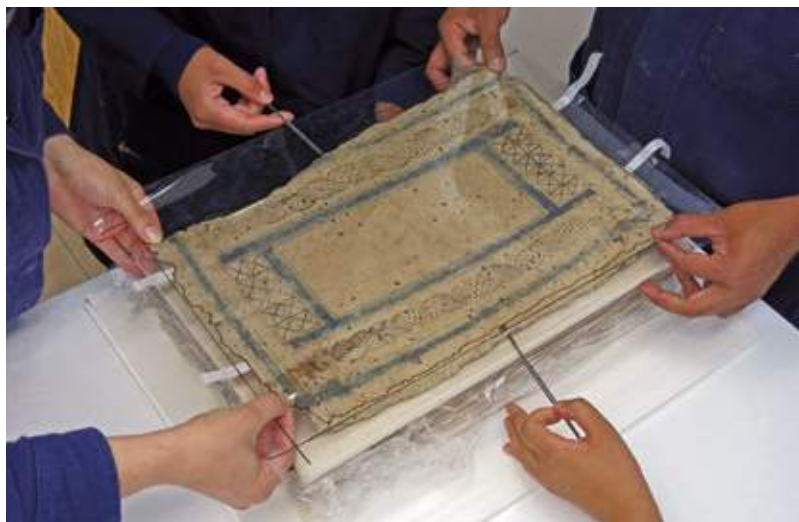
En diferentes momentos de la vida de los libros se sumaron o reforzaron las costuras con el objetivo de mantener unidos todos los cuadernillos, pero éstas rompían las hojas y limitaban su apertura. Tomando en cuenta el formato, peso, época, apertura y preservación, se decidió elaborar una costura de *espina de pez* sobre nervios dobles, respetando el número y la ubicación de las estaciones de costura.

Los fragmentos de piel y las tapas de madera tenían un mayor ataque de insectos, disminuyendo así las propiedades necesarias para proteger los impresos, por lo que fue necesario reencuadernarlos, respetando y conservando el mayor número de elementos que sobrevivieron hasta nuestros días.

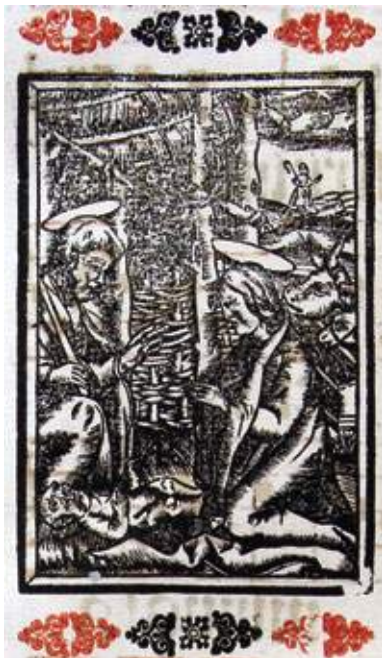
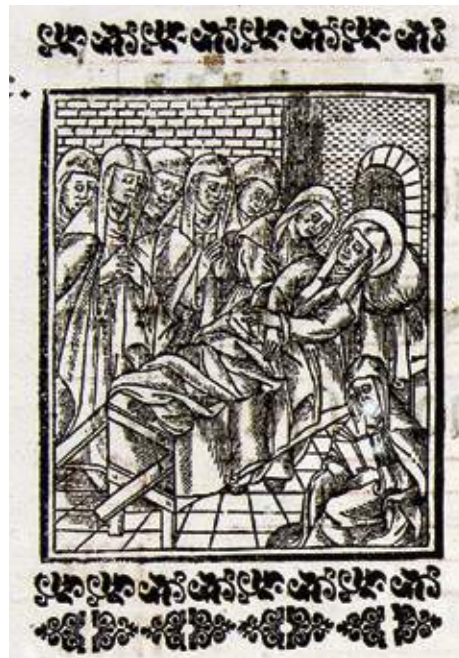
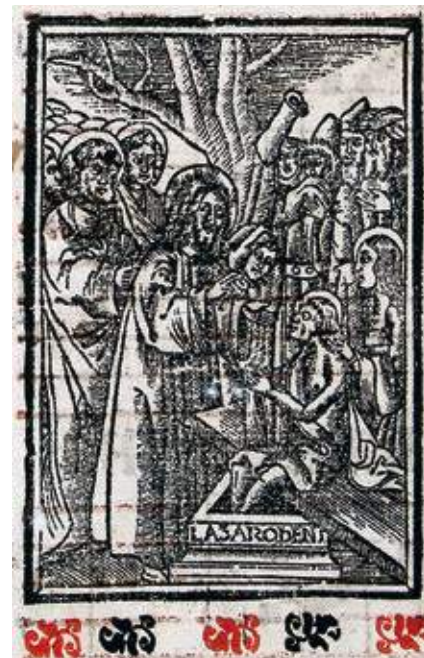
El ejemplar de Soyaltepec aún conserva la hoja 288 en la que está impreso el colofón en latín, cuya traducción al español es: “Termina el Gradual Santoral, ahora por primera vez de acuerdo a la norma, uso, modo y notas del canto de la Orden de los Predicadores, hecho en México en las casas de Pedro Ocharte 1579”. Para esta fecha, Espinosa ya estaba muerto.

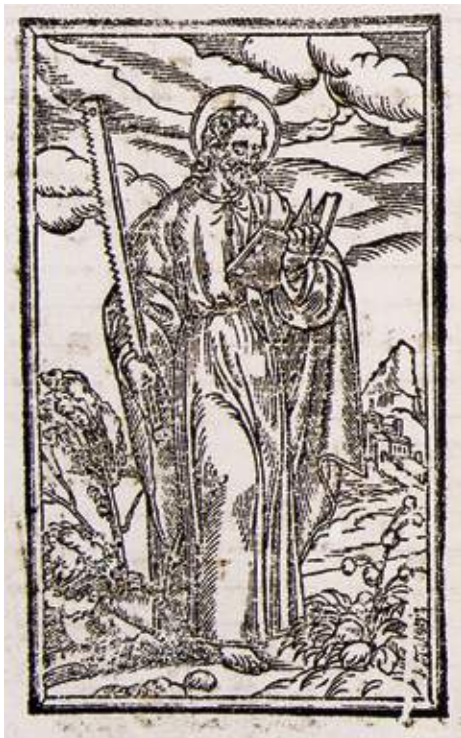
Otro elemento no menos interesante de estos libros son las once glosas (notas) escritas en lengua mixteca en los márgenes de sus hojas: diez en el *Dominicale* y una en el *Sanctoriale*, las cuales corresponden a una variante del mixteco documentado en la parte noreste de la Mixteca Alta, lo que hace suponer que fueron escritas en Soyaltepec o un lugar cercano. Estas glosas operan como auténticas notas que identifican los momentos durante los cuales se canta la música impresa. Por ejemplo, la nota al margen del cuarto tractus (canto después de la lectura) del Sábado Santo dice: “sacata quevi cuāha dzutu nuu pila”, que significa, ‘lo que se canta cuando el sacerdote va a la pila’, es decir, los cantos para los bautismos de los catecúmenos durante la misa del Sábado Santo.
